Energieffektivt byggande i kallt klimat

Delresultat från pågående utvärdering

Ronny Östin, Erik Eklund, Christer Johansson
2012-05-10

Syftet med denna delrapport är att ge en översiktlig nulägesbeskrivning av mätresultaten i respektive hus. Projekterat energibehov och antagna indata som använts vid energiberäkningar jämförs med uppmätt energianvändningen i respektive hus.

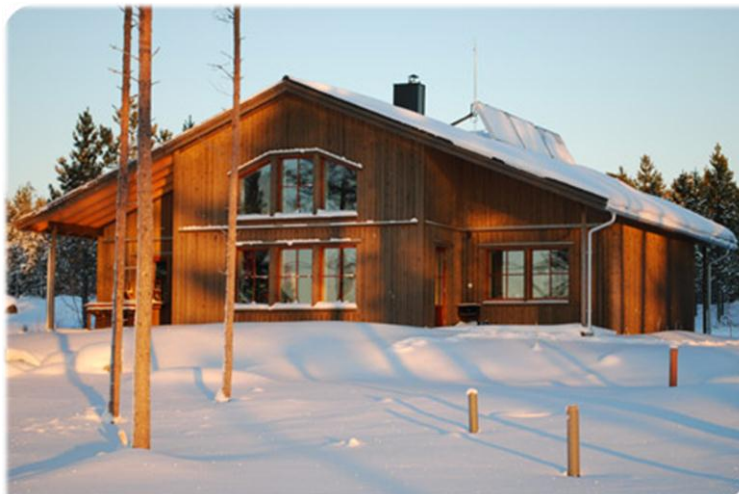
Figur 1.1 Villa Falk

Villa Falk är en enfamiljsvilla med en uppvärmd bostadsyta på 175 m² fördelat på bottenvåning och loft. Villan har invändigt ryggåstak och utvändigt sadeltak i plåt samt fasad av lockpanel i trä. Tomten är belägen i Må-Bra-Byn i Sikeå och är skänkt av Robertsfors kommun. Under hittillsvarande mätperiod har huset bebotts av två vuxna.

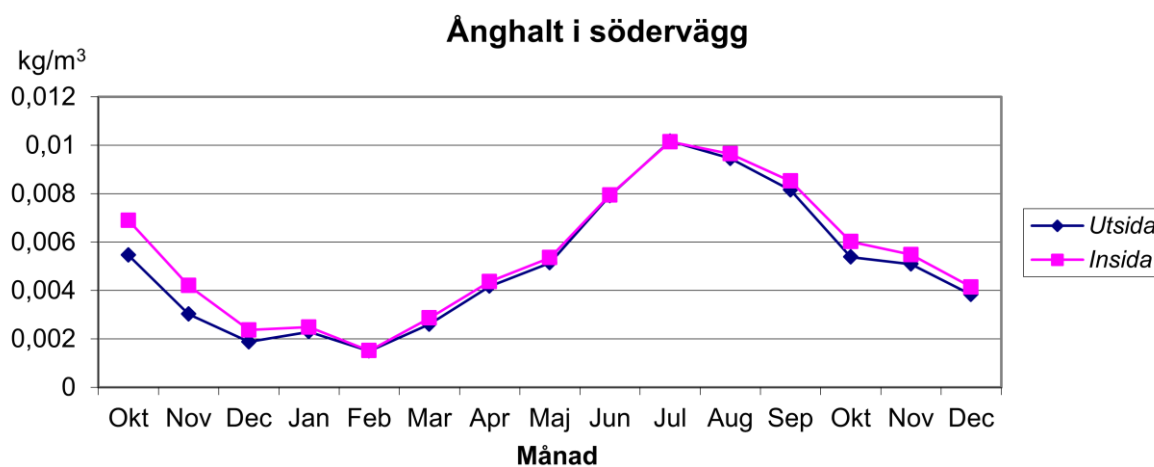
Figur 1.5 – Ånghalt på olika djup i foamglasisoleringen, yttervägg mot söder. *Utsida* avser mätning i den yttre foamglasskivan (100 mm), *Insida* avser mätning i den inre foamglasskivan (50 mm).

Ånghaltens variation i yttervägg mot norr och i yttervägg mot söder är sammanställda i figur 1.4 och figur 1.5.

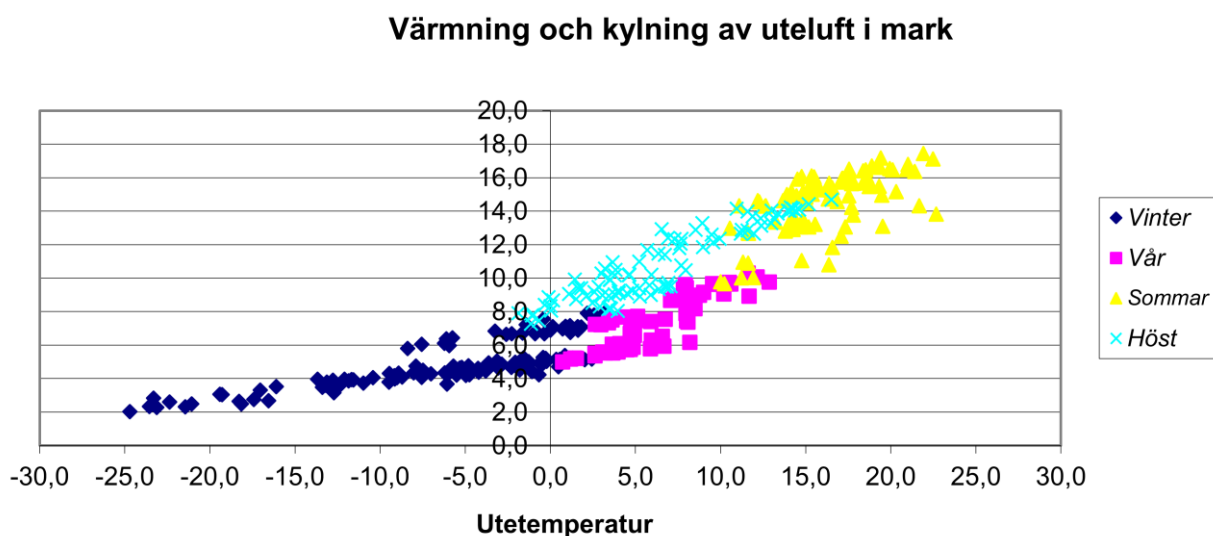
Figur 1.7 – Uteluftens temperatur efter passagen av markförlagd tilluftkanal. Symboler: *Vinter* avser dec tom mars, *Vår* avser apr tom maj, *Sommar* avser juni tom aug och *Höst* avser sep tom nov.

Förklaringen till den konstanta temperaturverkningsgraden är förvärmningen av uteluften via passagen i den markförlagda tilluftkanalen, se figur 1.7 som visar dygnsmedelvärden av temperaturen. Vid utetemperaturer ned till -25°C är inkommande uteluft till värmeväxlaren 2°C, dvs en temperaturökning med hela 27°C. Vid den lägsta utetemperaturen -29,5°C (tim-medelvärde) motsvarar detta med uppmätt tilluftflöde en värmeeffekt på 0,9 kW.

En jämförelse av vår och höst, figur 1.7, visar tydligt att hösten genomgående ger en bättre markförvärmning som resulterar i högre lufttemperaturer. Driftläge 1 och 2, enligt figur 1.8, förekommer båda inom utetemperaturintervallet -3 till 8°C, men skillnaden i den markförvärmda uteluften är trots det 3 till 4°C högre under hösten. Detta är en naturlig konsekvens av att markvärmelagret, som omger tilluftkanalen, laddas under sommaren och dräneras på energi under vintern.

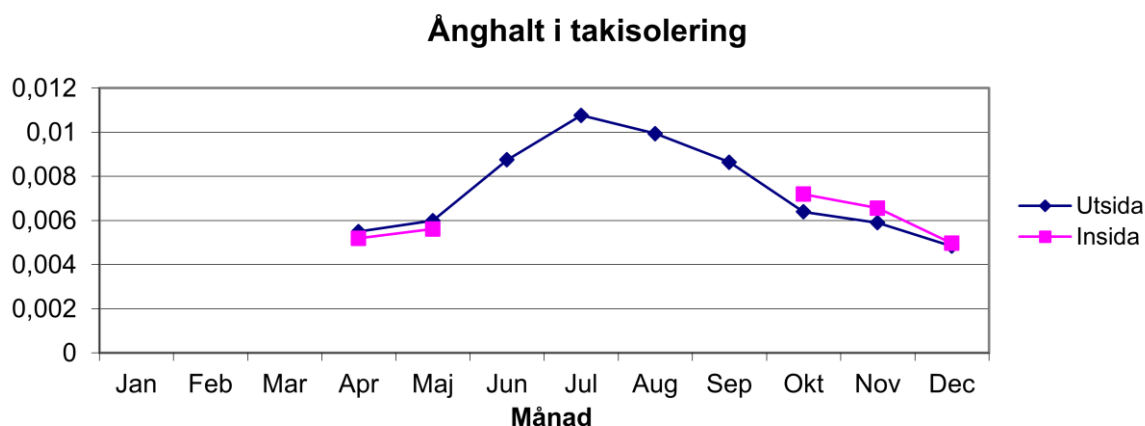
Figur 2.3 – Ånghalt (kg/m³) i tak på in- respektive utsida om ångbromsen. Mätningar av insida saknas juni tom september.

Ånghaltens variation i takisoleringen, figur 2.3, har tyvärr ett längre mätbortfall på insidan av ångbromsen. Fortsatta mätningar är nödvändiga.

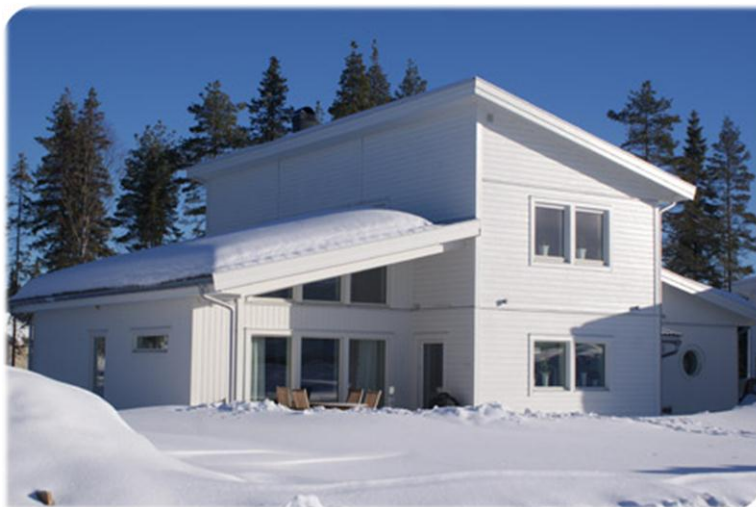
Figur 3.1 villa Carlstedt

Villa Carlstedt är en enfamiljsvilla med en uppvärmd boarea på 217 m². Huset är delvis uppfört i två våningsplan. Byggnaden har liggande träpanel som fasadmateriäl och relativt stora fönster mot söder. Yttertak \ddot{e} t är belagt med takpannor i betong. Entrén är mot söder och i öst finns en ingång till husets tvättstuga. Grundkonstruktionen utgörs av betongplatta på mark och stommen är en regelstomme i trä. I dagsläget är huset bebott av två vuxna och två barn.

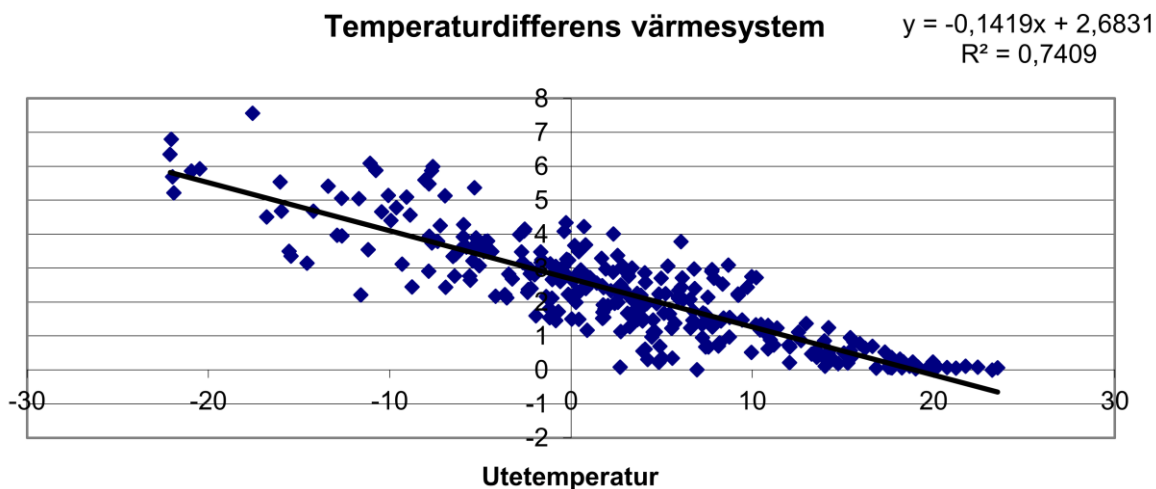
Figur 3.9 – Temperaturdifferens (fram- returtemperatur) värmesystem vid olika utetemperaturer.

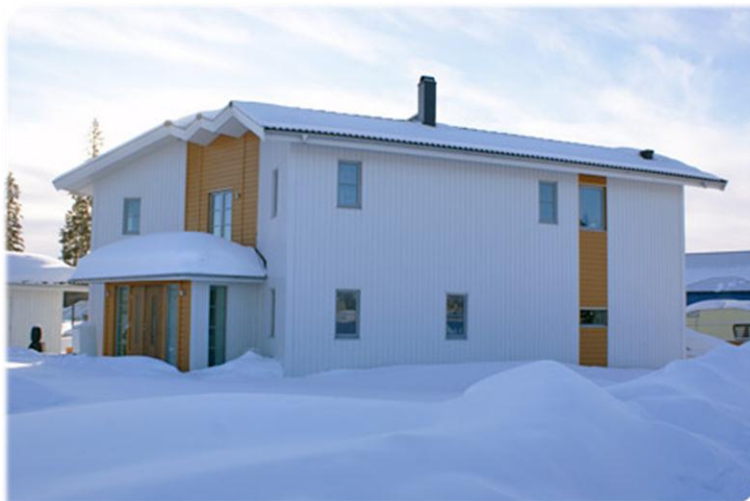
Figur 4.1 Villa Dario

Villa Dario är en tvåvåningsvilla som är uppförd i en V-formation som vetter mot söder, vilket även de flesta fönster gör för att i största mån nyttja solens värme. Den totala uppvärmda golvarean är 270 m². Taket är byggt som ett sadeltak med en beklädnad av betongpannor. Ytterväggarna har en beklädnad av träpanel och grunden är av typen platta (tjocklek 0,1 m) på mark.

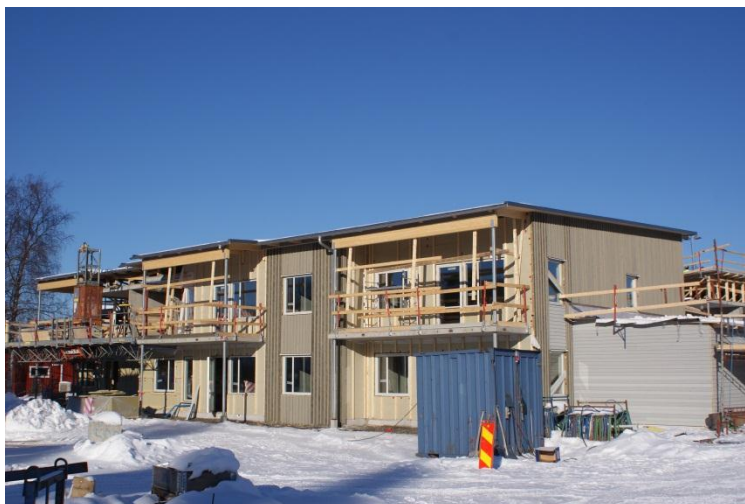
Figur 5.1 Gröngård

Huset Gröngård på Gimoborg är ett flerfamiljshus i två våningar med totalt 6 lägenheter. Den uppvärmda golvarean är 562 m². Husets stomme är byggd i betong med utfackningsväggar. Ytterväggarna har träpanel och grunden är av typ platta på mark.

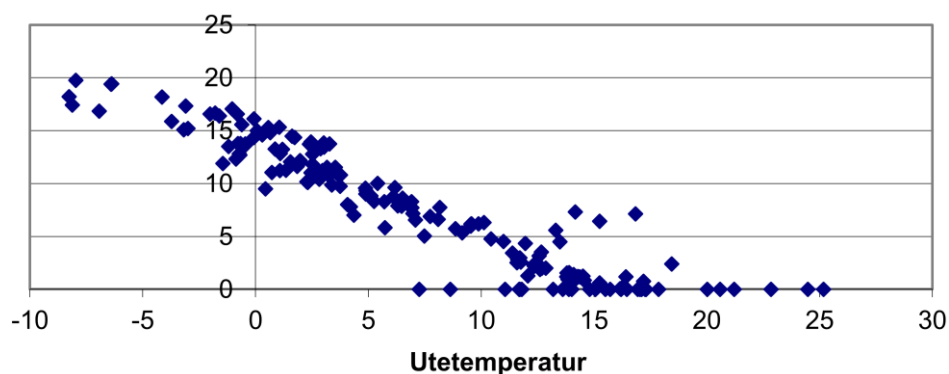
Temperaturskillnad fram- returledning värmesystem

Figur 5.7 – Temperaturskillnad fram- och returledning i värmesystem inklusive eftervärmning av tilluft.

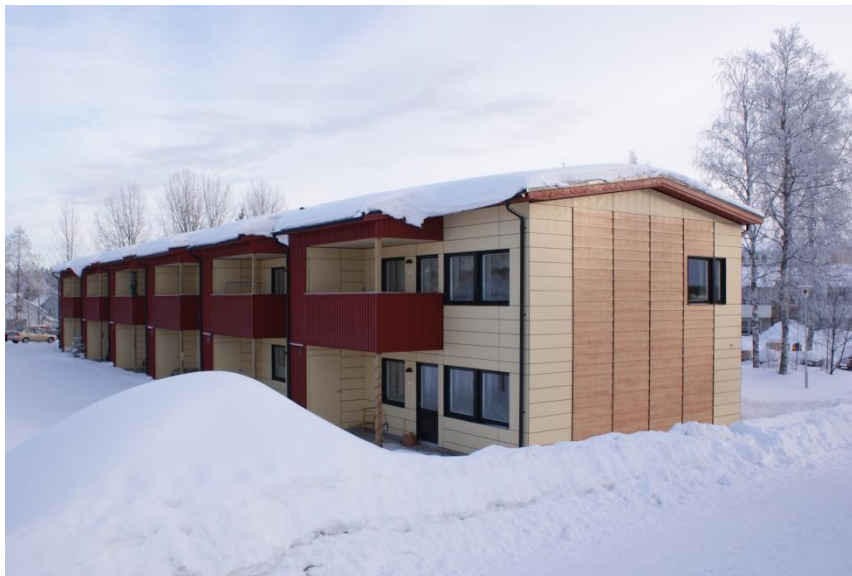
Figur 6.1 Flerbostadshuset Kullen

Huset Kullen i Nordmaling är ett lägenhetshus för äldreboende. Byggnaden har totalt 12 lägenheter fördelade på två våningar. Huset är byggt med Masonites flexibla byggsystem (MFB), vilket är anpassat för industriell produktion av träbaserade element, dvs bjälklags- och väggelement.

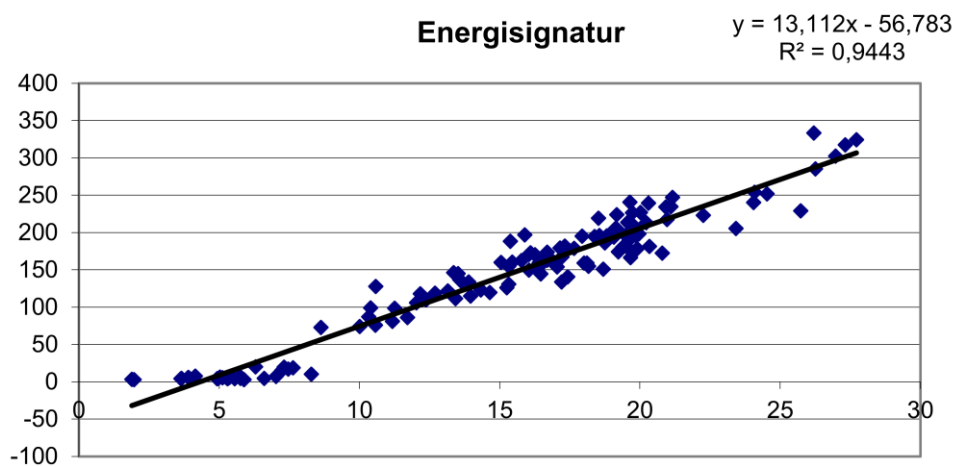
Figur 6.9 – Energisignatur, kullen 2011.
