# PM Kulturmiljö, förändring av vägnät – Ön

Upprättad av Clas Ternström  
 Uppdragsnummer 30013411  
 Uppdrag MKB DP Norra Ön Umeå  
 Kund Umeå kommun  
 Uppdragsledare Eva Espling

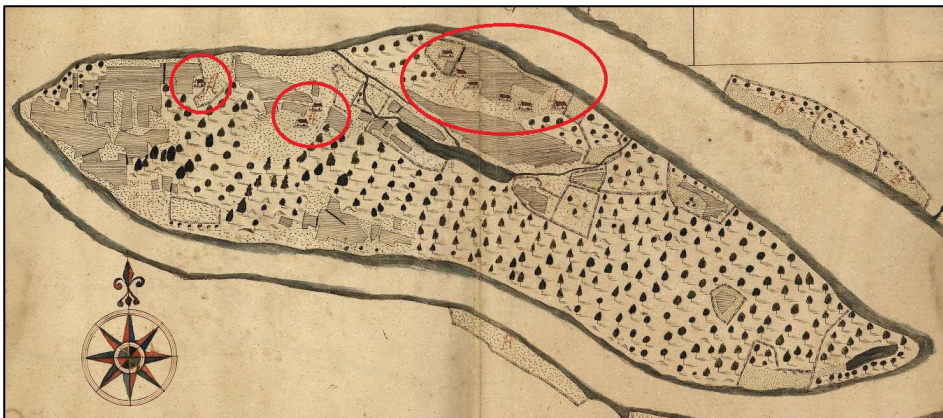
Figur 4. Geometrisk avmätning över Ön från år 1642 med de nio gårdarna markerade. Lantmäteriet akt Z31-171:Z1:104-5.

År 1571 fanns nio bönder i byn och en geometrisk avmätning från år 1642 visar nio gårdar (Figur 4). De två delarna av byn kallades vid denna tid "Ytheröön" och "Öffuer Önn". Gårdarna hade gemensam utmark på älvens östra sida med beten och ängsmarker, samt även kvarnar i bäckarna. Jordbruksekonomi kompletterades med fiske efter främst lax.

Den kulturhistoriska bebyggelseinventeringen som utfördes på 1990-talet identifierade två kulturhistoriskt värdefulla områden. Dessa är den norra delen av ön med den mesta av bybebyggelsen, och det gamla skiljestället i sydväst. De två delarna av byn är kända sedan 1500-talet (jämför Figur 4). Vägnätet har delvis förändrats under 1900-talet (Figur 6 och 6). Bebyggelsen har främst förändrats genom ombyggnation än genom förtätning och nylokalisering. Ändå finns en klart läsbar historisk struktur bland bebyggelsen.

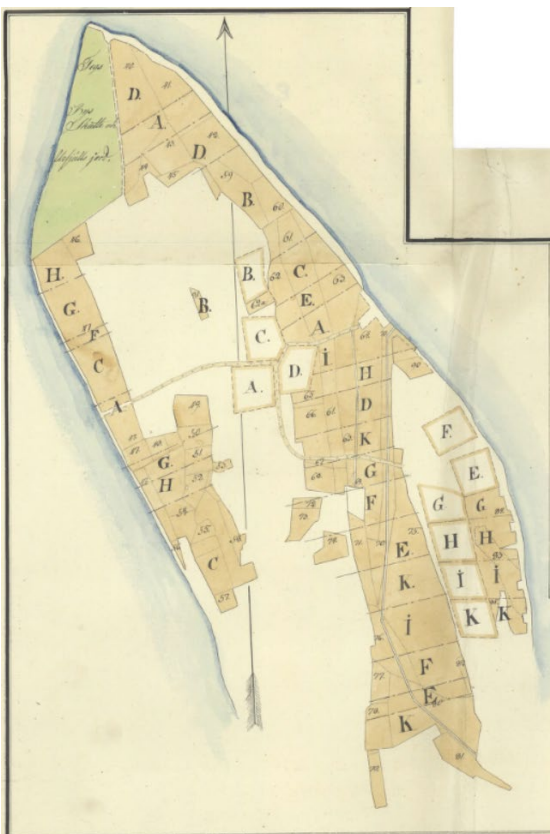
Figur 5. Storskifteskarta över Ön från år 1796. Oredigerad jmf med Figur 6. Lantmäteriet akt Z31-171:3.

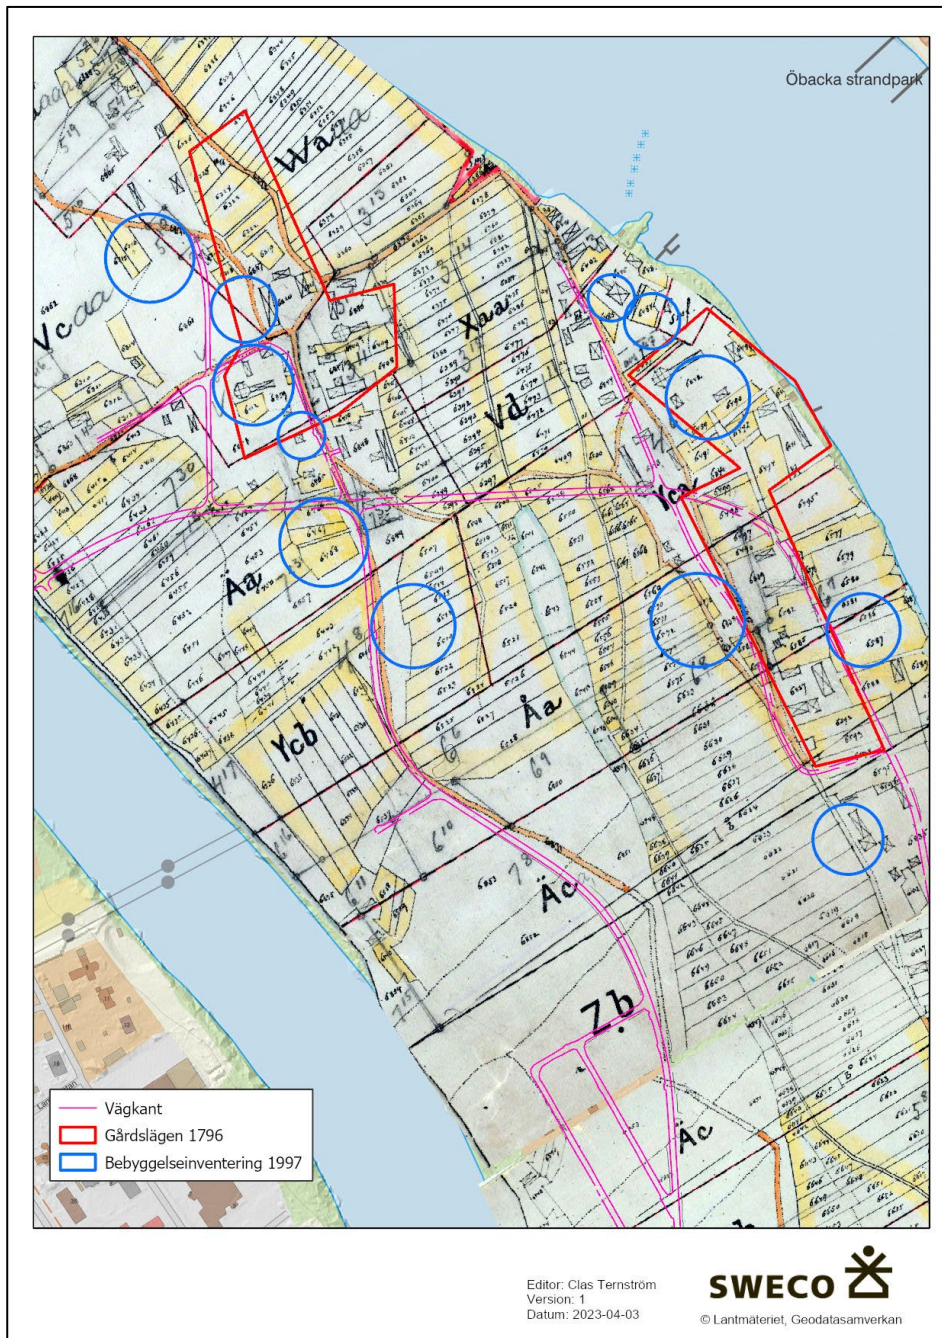
Figur 9. Laga skifteskarta över Ön år 1885 med vägplanens vägnät inlagt. Det framgår att vägnätet i stort följer det historiska, men har rätats och byggts ut på flera platser. Lantmateriet akt 24-umj-1158, Topografiska webbkartan, Umeå kommuns plankarta (bearbetad och förenklad).

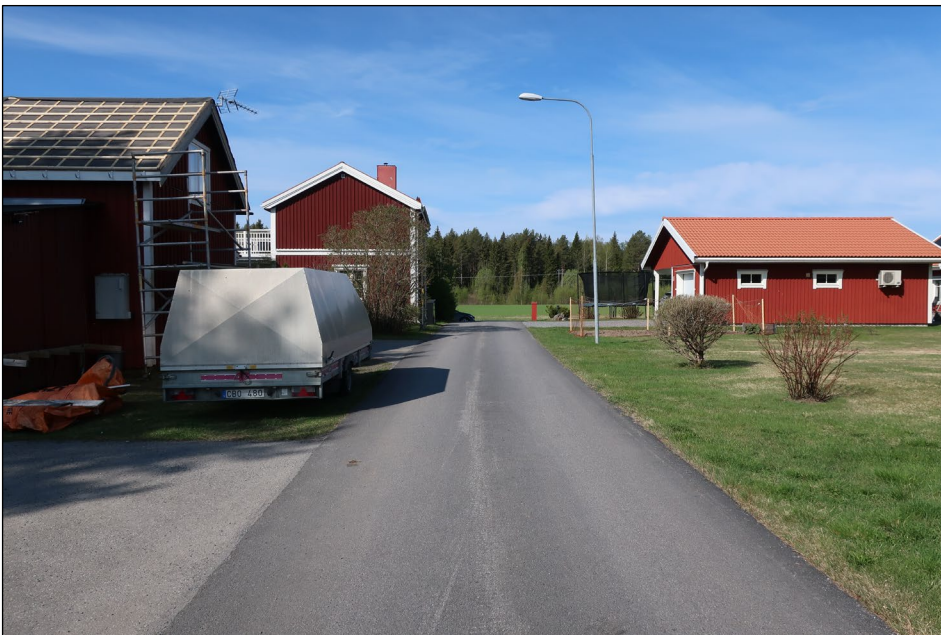
Figur 10. Storåvägen, södra. Fastigheterna längs står mycket nära vägen.  
© Västerbottens museum. Foto: Marcus Bengtsson. Datum: 2023-05-24.

Längs denna väg står fastigheterna mycket nära vägområdet. Breddning av vägområdet hade inneburit att byggnaderna står kloss an vägområdet vilket påverkar områdets kulturhistoriska värden negativt, dels genom att landskapsbilden förändras och befaras innebära skada på byggnadernas tekniska egenskaper. Ett viktigt värde för landskapsbilden är de strimmor av grönyta på vardera sida vägbanan. Breddning av vägområdet är här olämplig. Bitvis finns utrymme för breddning för diken på ena sidan, vilket kan utföras såvida det inte sker i närhet av befintliga byggnader. På vissa platser skulle det gå att anlägga mötesplats och mindre snöupplag.
