Sjörapport Avan

En kort rapport om Avans vattenkvalitet

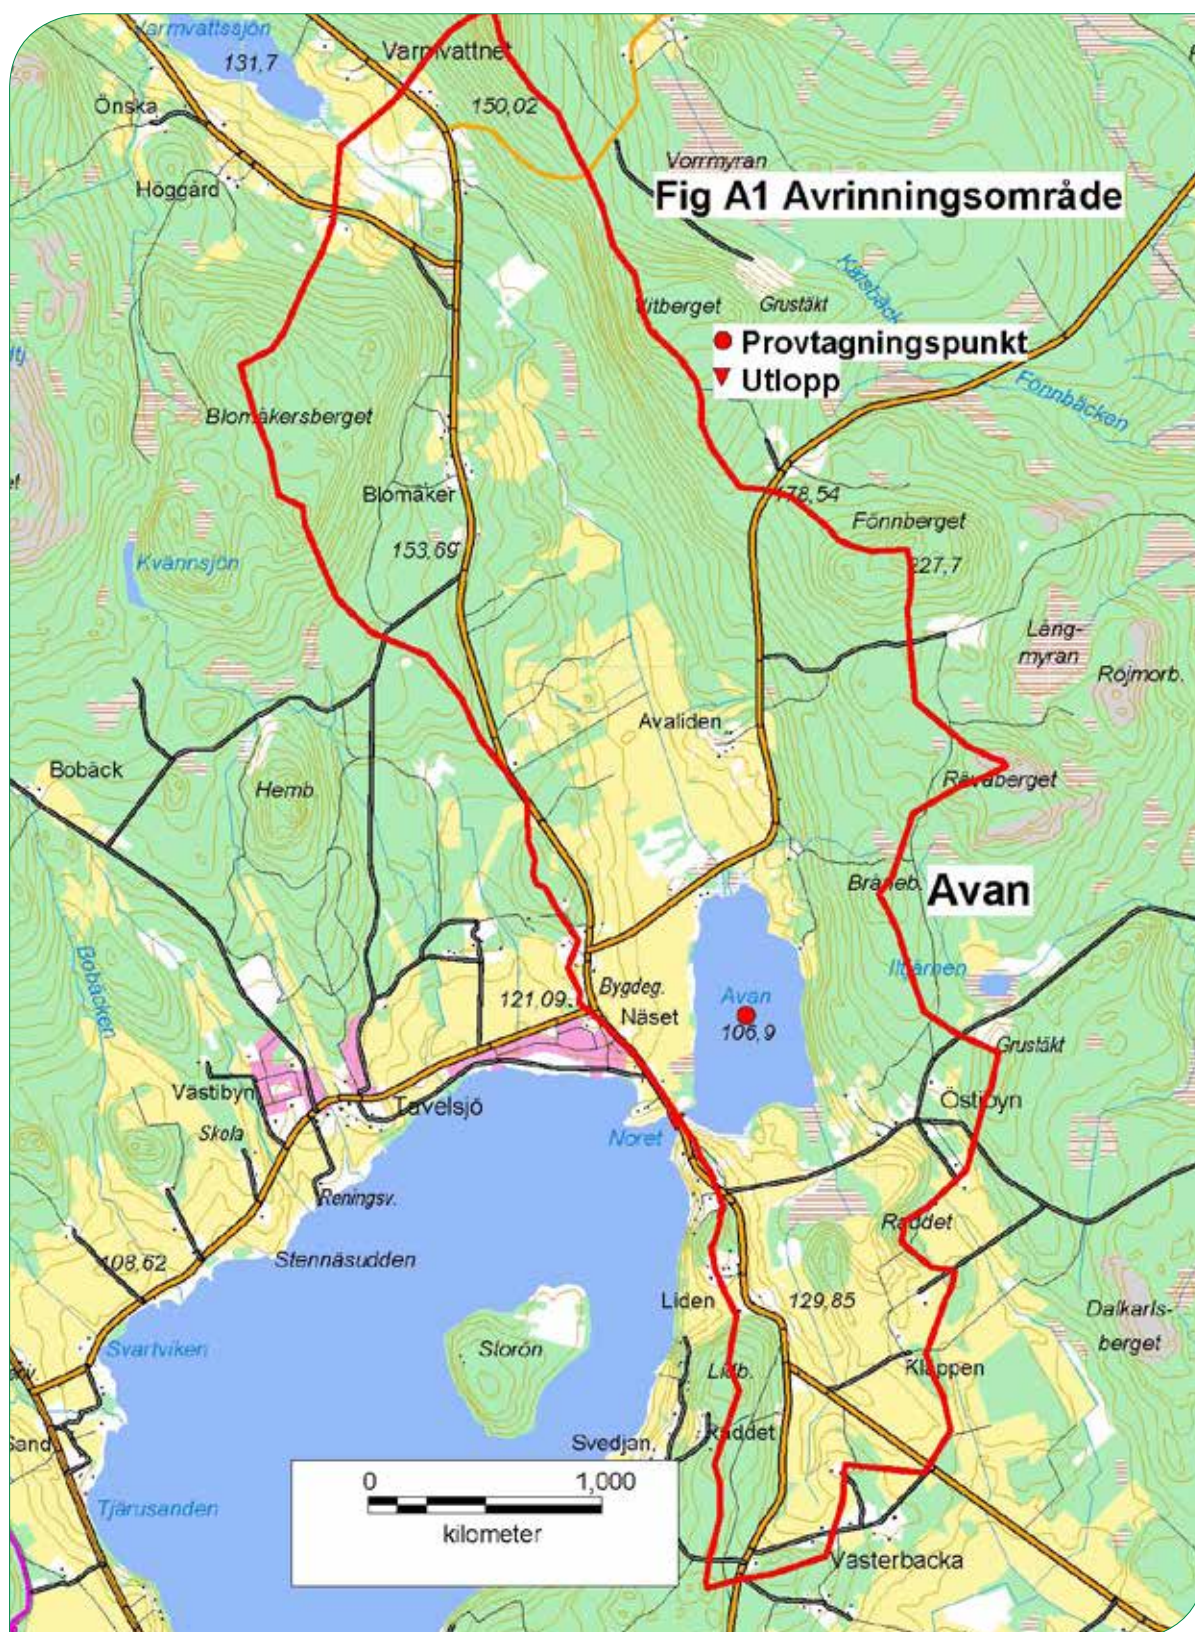
Avans avrinningsområde

Avrinningsområde: 9,03 km ²			
Markanvändning i avrinningsområdet (%)			
Skogsbruk	56	Urban yta	0
Jordbruk	27		
Myr	1

Avan är en sjö nordost om Tavelnsjön. Sjöns avrinningsområde består till 27 % av jordbruksmark, som även utgör den största delen av Avans närmaste omgivning. Därmed kan man förvänta sig att näringspåverkan sker.
